**ПАСПОРТ ДОСТУПНОСТИ №1**  
**объекта социальной инфраструктуры (ОСИ)**  
Муниципального бюджетного общеобразовательного учреждения лицей № 1

**АНКЕТА**  
**(информация об объекте социальной инфраструктуры)**  
**К ПАСПОРТУ ДОСТУПНОСТИ ОСИ №1**  
Муниципального бюджетного общеобразовательного учреждения лицей № 1

**АКТ ОБСЛЕДОВАНИЯ**  
**объекта социальной инфраструктуры**  
**К ПАСПОРТУ ДОСТУПНОСТИ ОСИ №1**  
Муниципального бюджетного общеобразовательного учреждения лицей № 1

**I Результаты обследования:**  
**1. Территории, прилегающей к зданию (участка)**  
МБОУ Лицей №1 ул. Энтузиастов №61а

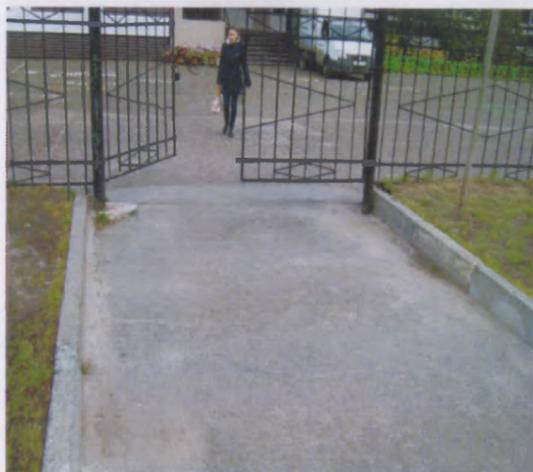
Фото 1

1.1	Вход (входы) на территорию	Есть	1	1	Отсутствует информация об объекте, знак доступности инвалидов. Перепад высот при входе на территорию.	Все К	Установить информацию об объекте, знак доступности инвалидов. Понизить перепад высоты при входе на территорию.	Текущий ремонт. Индивидуальное решение с ТСР.

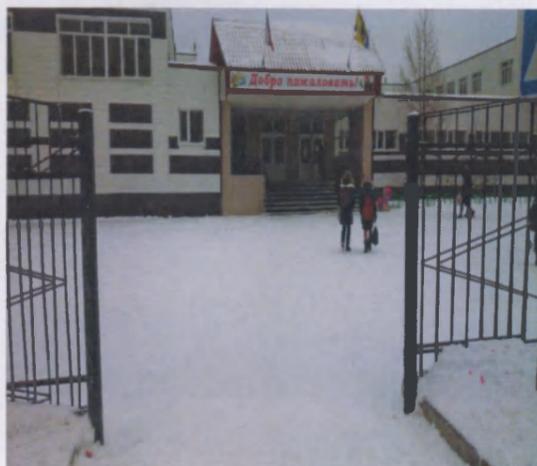
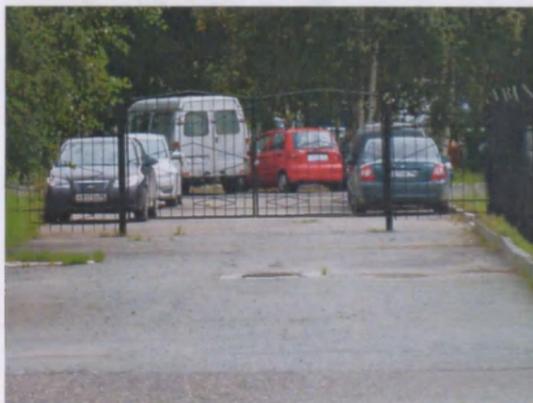
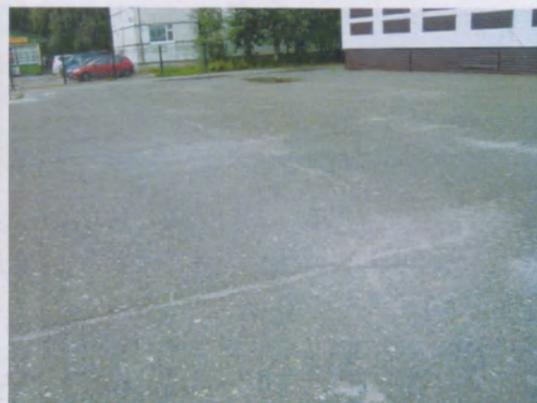
1.2	Путь (пути) движения на территории	Есть	2	2,3,4	Отсутствует информационная поддержка на всём пути движения. Отсутствуют места отдыха. Отсутствуют тактильные наземные указатели изменения профиля рельефа и направления движения и предупредительная полоса за 0,8-0,9м. до лестничного марша.	Все С	Обеспечить информационной поддержкой на всем пути движения. Оборудовать места отдыха. Оборудовать тактильные наземные указатели изменения профиля рельефа и направления движения и предупредительную полосу за 0,8-0,9м. до лестничного марша.	Текущий ремонт. Индивидуальное решение с ТСР.

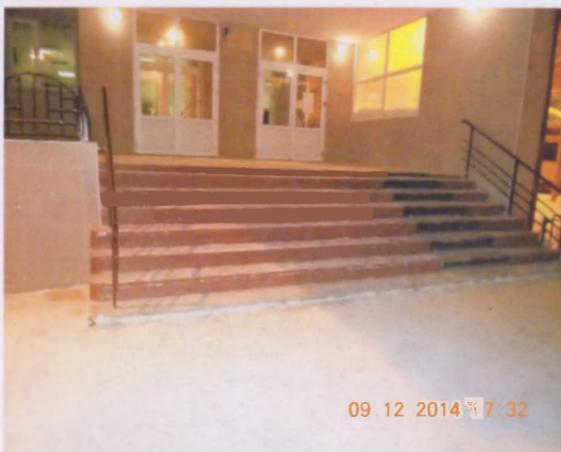
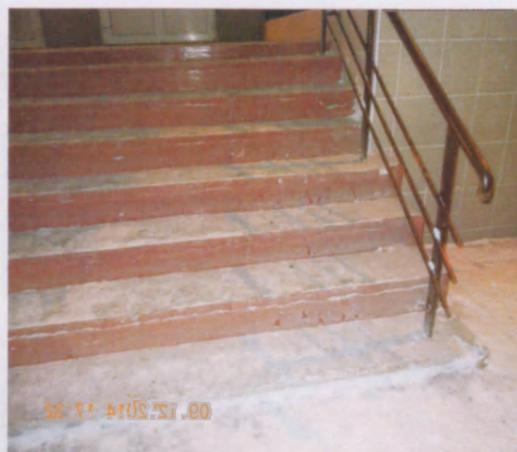
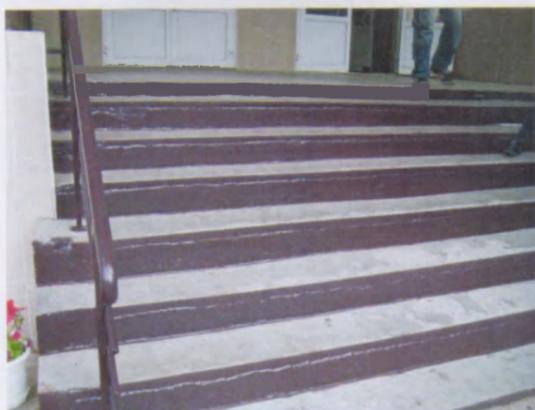
2.1	Лестница (наружная)	Есть	3	5,6,7	<p>Краевые ступени лестничных маршей не выделены цветом или фактурой. Отсутствует закругление ребра лестничных ступеней радиусом 0,05м. Нарушена геометрия ступеней (высота 0,16м. ширина 0,32м.).</p> <p>Отсутствуют с двух сторон двухуровневые поручни с безопасным завершением горизонтальной части длиннее на 0,3 м. и разделительный поручень.</p>	С  Все  О  К	<p>Выделить краевые ступени лестничных маршей цветом или фактурой. Выполнить закругление ребра лестничных ступеней радиусом 0,05м. Привести в соответствии с нормативными требованиями ширину (не менее 0.35-0.40м.) и высоту (от 0,12-0,15м.) Установить с двух сторон двухуровневые поручни с безопасным завершением горизонтальной части длиннее на 0,3 м. и разделительный поручень. Установить кнопку вызова</p>	Текущий ремонт. Индивидуальное решение с ТСП.

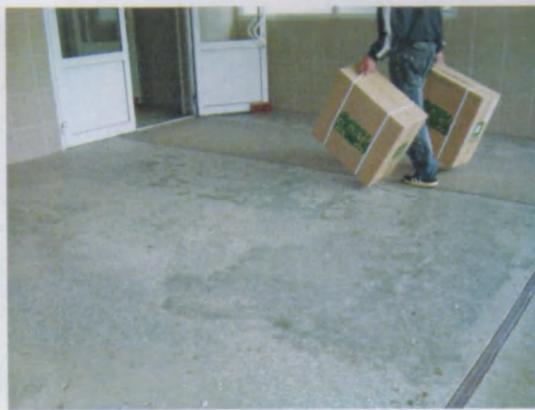
фото 8

2.3	Входная площадка (перед дверью)	Есть	4	8	Отсутствуют дренажные решетки и водоотводы. Отсутствуют тактильные направляющие, звуковой маяк на стене.	ВСЕ С	Установить дренажные решетки и водоотводы. Установить тактильные направляющие, звуковой маяк на стене.	Текущий ремонт. Индивидуальное решение с ТСП.

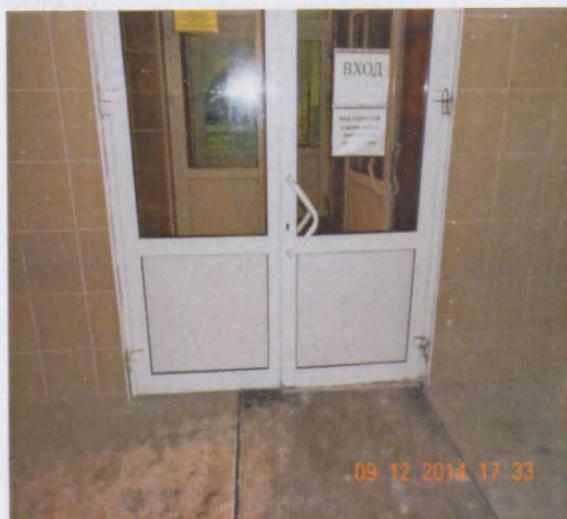
Фото 9

2.4	Дверь (входная)	Есть	5	9	Отсутствует контрастная маркировка на полотне двери. Отсутствует фиксатор в положение «открыто/закрыто», доводчик с 5-ти секундной задержкой.	С К. О	Установить контрастную маркировку на полотне двери. Установить фиксатор в положении «открыто/закрыто», доводчик с 5-ти секундной задержкой.	Текущий ремонт. Индивидуальное решение с ТСП.
